Wiederherstellung der rot-weißen Ästhetik

| ZTM Jost P. Prestin

Graue Verfärbungen an Zahnschmelz oder Zahnfleisch können für den Patienten neben mangelnder Ästhetik auch große Schmerzen bedeuten. Ursächlich für diese Erscheinung sind häufig Metalle im Zahnersatz. Wie aus „grau-weiß“ wieder „rot-weiß“ wird, erläutert ZTM Jost P. Prestin anhand eines Patientenfalles.

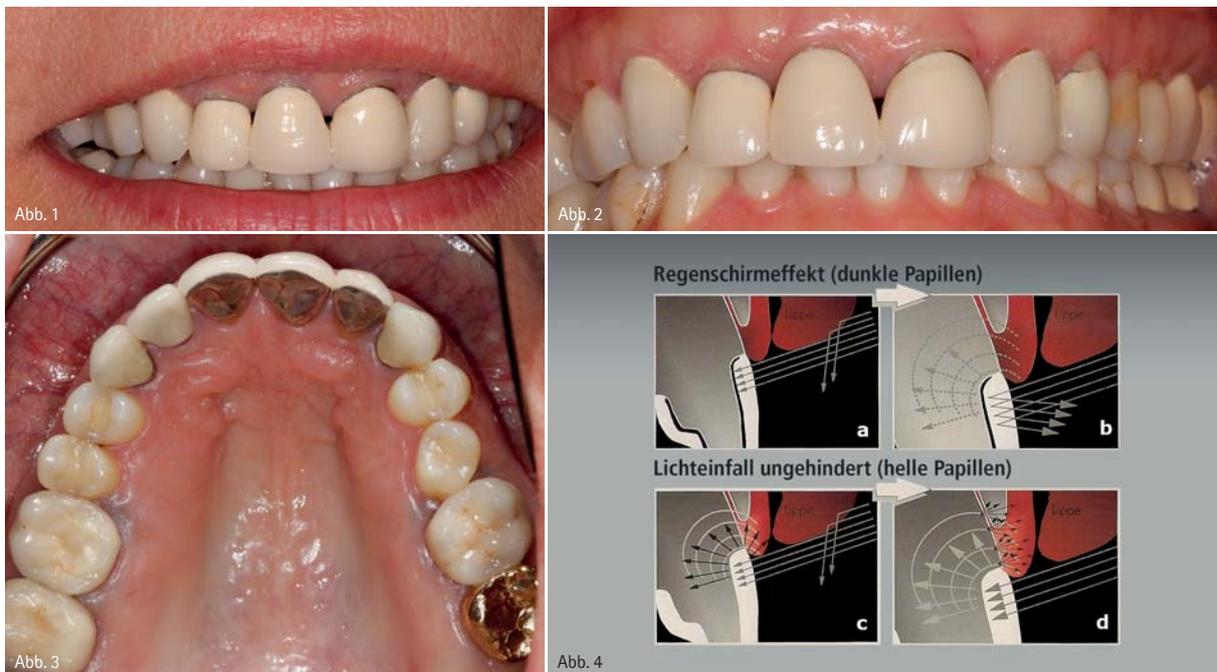
Abb. 1: Alte VMK-Kronen im Frontzahnbereich, Grauverfärbung des umgebenden Zahnfleisches. – Abb. 2: Alte VMK-Kronen, leicht freiliegende Zahnhäse von 12 bis 22, absteherender Kronenrand an Krone 22. – Abb. 3: Ansicht von okklusal, dunkler Gingivasaum um die Kronen im Frontzahnbereich, man beachte auch die grau-lila Interdentalpapillen zwischen den 5ern und 6ern (die 6er sind ebenfalls mit Metallkeramikronen versorgt). – Abb. 4: Querschnitt eines Oberkieferfrontzahnes mit VMK-Krone (Bild a und b) und ohne (Bild c und d), schematische Darstellung des Lichteinfalls. – Abb. 4a: Licht fällt auf die VMK und dringt durch die Keramik bis auf das Metallgerüst. – Abb. 4b: Das einfallende Licht wird vollständig durch das Metallkappchen geblockt, reflektiert und in der Keramik gestreut. – Abb. 4c: Licht fällt auf einen natürlichen Zahn und durchdringt diesen. Aufgrund des strukturellen Aufbaus des Zahnes wird es in alle Richtungen gestreut. – Abb. 4d: Da im Frontzahnbereich meist der Alveolarknochen und die darüberliegende Gingiva recht dünn sind, erhellt das gestreute Licht von innen die Papille.

Unsere Patientin kam im Februar 2012 in die Praxis und klagte über Schmerzen im Bereich der Zähne 22 und 23. Gleichzeitig erkundigte sie sich, ob man nichts gegen die graue Verfärbung der Gingiva im Oberkiefer unternehmen könnte. Die Zähne 13 bis 23 waren mit ca. 15 Jahre alten Metallkeramikronen versorgt

dings sollte man erst einmal verstehen, wodurch die Graufärbung von Gingiva bei Versorgung der Zähne mit Metallkeramikronen hervorgerufen wird. Hierfür gibt es zwei grundlegende Ursachen (Abb. 4).¹ Die erste ist der sogenannte „Regenschirmeffekt“.¹ Dieser tritt nur bei VMK und teilweise bei Zirkonoxidkronen auf. Hierbei wird das einfallende Licht durch das opaque Käppchen geblockt (Abb. 4a und b) und die Zahnwurzel hat keine Möglichkeit, durch das Weiterleiten des Lichts die Papillen von

innen zu erhellen. Anders sieht es bei natürlicher Zahnschubstanz und Lithiumdisilikat-Glaskeramik aus (mit Ausnahme der MO- und HO-Rohlinge). Hier wird das einfallende Licht bedingt durch den mineralischen (kristallinen) Aufbau des Zahnes und der Lichtdurchlässigkeit der Restauration völlig konfus in alle Richtungen gestreut und strahlt somit auch von „innen“ auf die Papillen zurück (Abb. 4c und d). Der zweite Grund für Verfärbungen der Gingiva bei angrenzenden Metallkera-

mikkronen ist, dass sich Metalloxide aus den unedleren Metallen der Legierung herauslösen und in das angrenzende Weichgewebe diffundieren. Je unedler die Legierung, desto wahrscheinlicher sind auch entsprechende Verfärbungen.

(Abb. 1 bis 3). Nach eingehender Aufklärung der Patientin über die heutigen Möglichkeiten der Frontzahnästhetik entschieden wir uns zur Neuanfertigung aller sechs Kronen. Zur Herstellung der Käppchen kam für uns als Material nur e.max infrage, denn Vollkeramik ist nicht gleich Vollkeramik. Zirkonoxid weist eine annähernd hohe Lichtundurchlässigkeit auf wie Metall. Natürlich geht die Entwicklung weiter und es gibt inzwischen auch die ersten transluzenten Zirkonoxide. Aller-

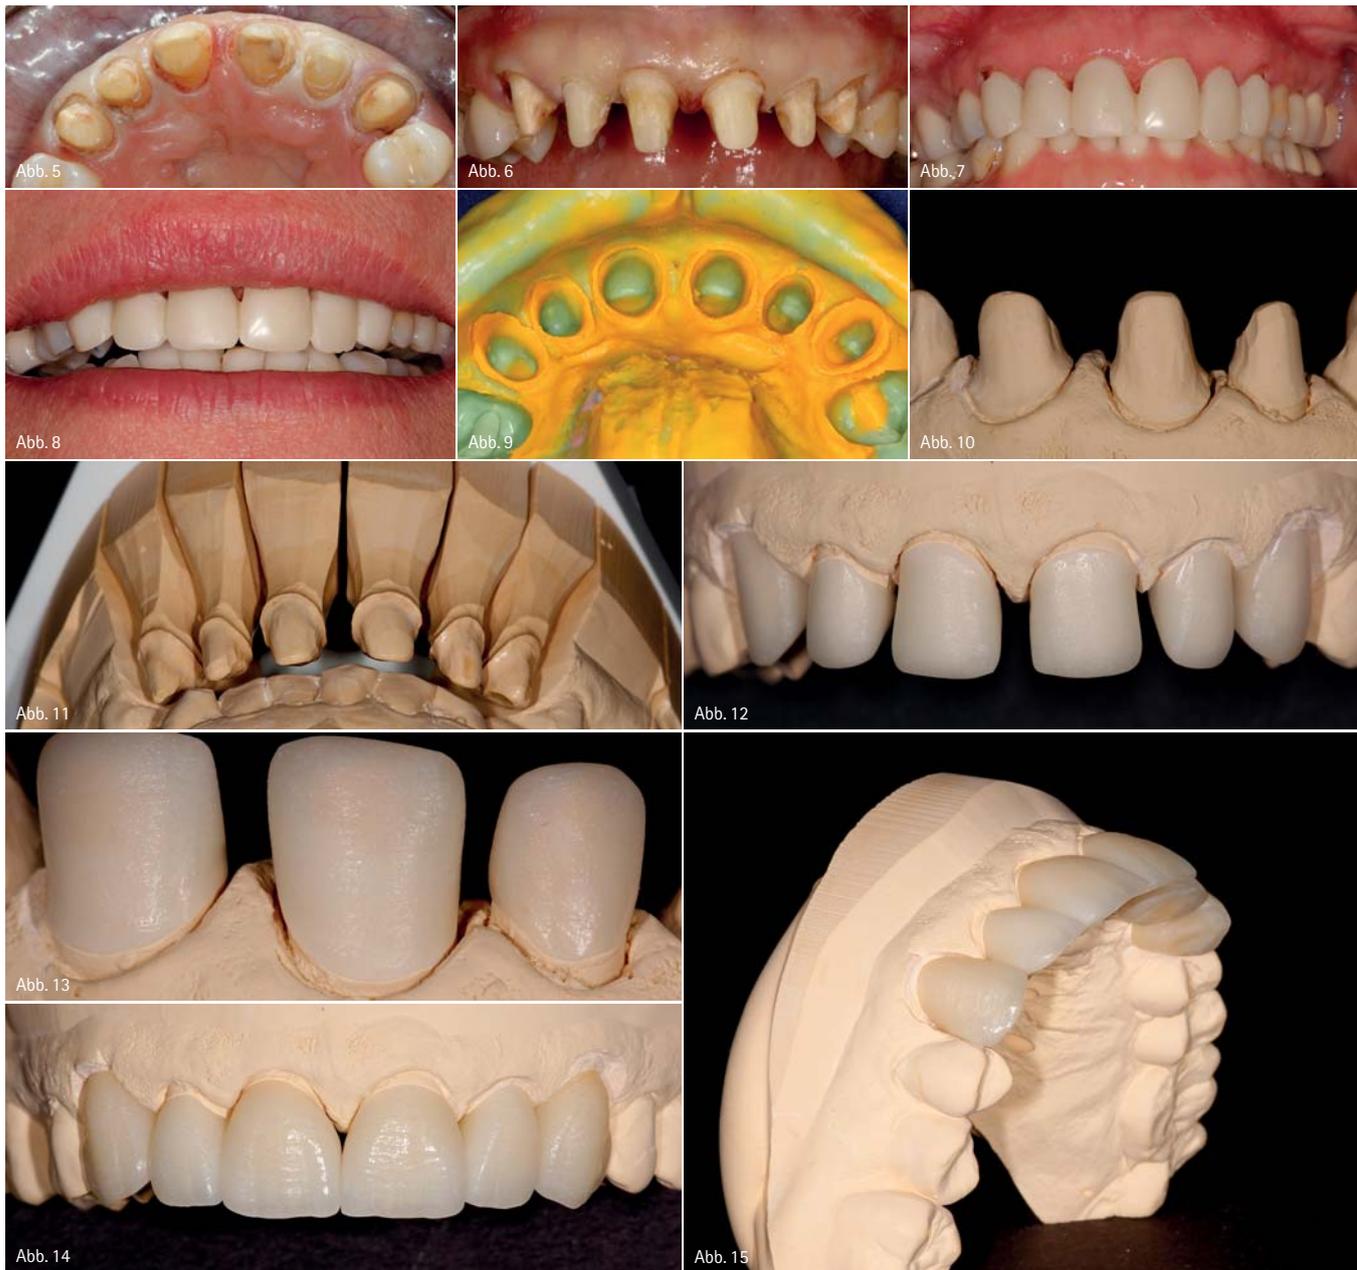
Abb. 5: Präparation mit eingelegten Retraktionsfäden von okklusal. – Abb. 6: Präparation mit eingelegten Retraktionsfäden, relativ gleichmäßige Stumpffarbe. – Abb. 7 und 8: Provisorium in situ mit ausgesparten Papillenbereichen. – Abb. 9: Abformung aus Aquasil Ultra. – Abb. 10: Detailaufnahme des Kontrollmodells. – Abb. 11: Okklusale Platzkontrolle am Modell. – Abb. 12: Die fertigen e.max-Käppchen auf dem Kontrollmodell. – Abb. 13: Detailaufnahme der Käppchenränder auf dem Kontrollmodell. – Abb. 14 und 15: Der fertige Rohrand auf dem Kontrollmodell.

verlaufs wurden Mitte April die alten Kronen entfernt und supragingival nachpräpariert. Durch die recht helle und auch gleiche Stumpffarbe konnten alle Käppchen in der gleichen Farbe hergestellt werden (e.max Press LT A2) (Abb. 5 und 6). Das Provisorium wurde direkt in der Praxis hergestellt. Es wurde darauf geachtet, dass die Bereiche für die Papillen ausreichend ausgespart werden (Abb. 7 und 8). Nach der Abformung mit Aquasil Ultra (Abb. 9) erfolgte die Modellherstellung

(Abb. 10 und 11) sowie die Anfertigung der e.max-Käppchen (Abb. 12). Zum Pressen verwenden wir den VarioPress 300e der Firma Zubler. Durch die enorm kurzen Presszeiten entsteht eine sehr dünne Reaktionsschicht und das Objekt muss nach dem Ausbetten nicht mehr in Fluorwasserstoffsäure gelegt werden. Hierdurch werden die Kronenränder nicht „rund“ geätzt und es ist eine perfekte Kronenrandgestaltung möglich (Abb. 13). Anschließend wurden die Käppchen mit e.max Ceram verblendet.

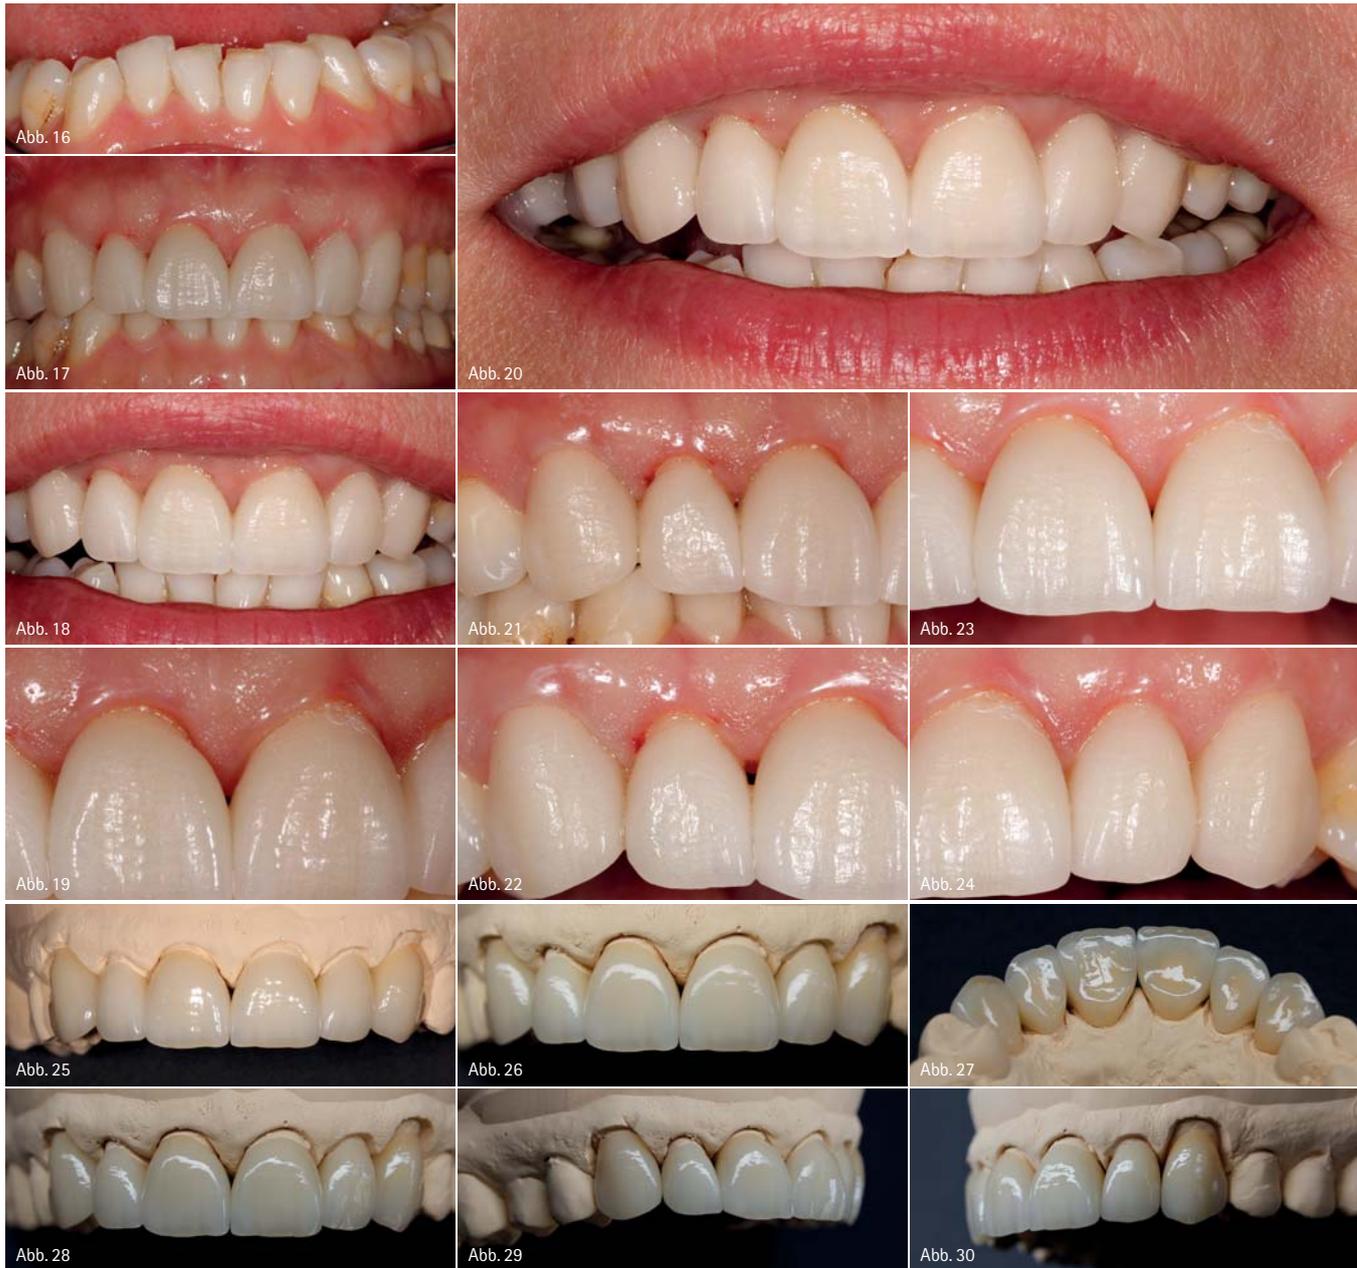
Abb. 16: Detailaufnahme der UK-Front als Hilfe zum Schichten. – Abb. 17–19: Rohbrandeinprobe, Kronen in situ. – Abb. 20: Farbeindruck mit Einbezug der Lippen. – Abb. 21–24: Kontrolle der Interdentalpapillen. – Abb. 25–30: Die fertigen Kronen auf dem Kontrollmodell.

Auf die Schichttechnik soll hier nicht weiter eingegangen werden (Abb. 14 und 15). Bei der Farbe und Schichtung wurde sich an den Unterkieferfrontzähnen orientiert (Abb. 16). Zur Rohbrandeinprobe wurden die in Form und Größe fertigen Kronen einprobiert (Abb. 17, 18 und 19). Unsere Patientin war mit dem Ergebnis bis hier äußerst zufrieden und es brauchten keine Veränderungen vorgenommen werden. Auch die Farbe passte optimal zur Unterkieferfront (Abb. 20).

Die interdentalen Bereiche wurden nicht zu sehr geschlossen, um den Interdentalpapillen im ersten Quadranten und zwischen 11 und 21 etwas Spielraum zur Regeneration zu belas-

sen (Abb. 21, 22 und 23). Im zweiten Quadranten sind die Papillen schon bei der Rohbrandeinprobe fast perfekt (Abb. 24). Nach der Rohbrandeinprobe wurde die Oberflächenstruktur herausgearbeitet und ein Glanzbrand unter Verwendung der Glaze Paste Fluo durchgeführt. Anschließend wurde die Oberfläche mit Diamantpaste poliert, um eine höchstmögliche Plaqueresistenz zu erreichen. Hierbei sind auch wieder die Fotos eine große Hilfe, da die meisten Patienten keine Zeit haben, sich beim Herstellen ihres Zahnersatzes stundenlang mit ins Labor zu setzen (Abb. 25 bis 30). Circa drei Wochen nach der Präparation wurde die Arbeit schließlich mit Syntac Classic/Tetric

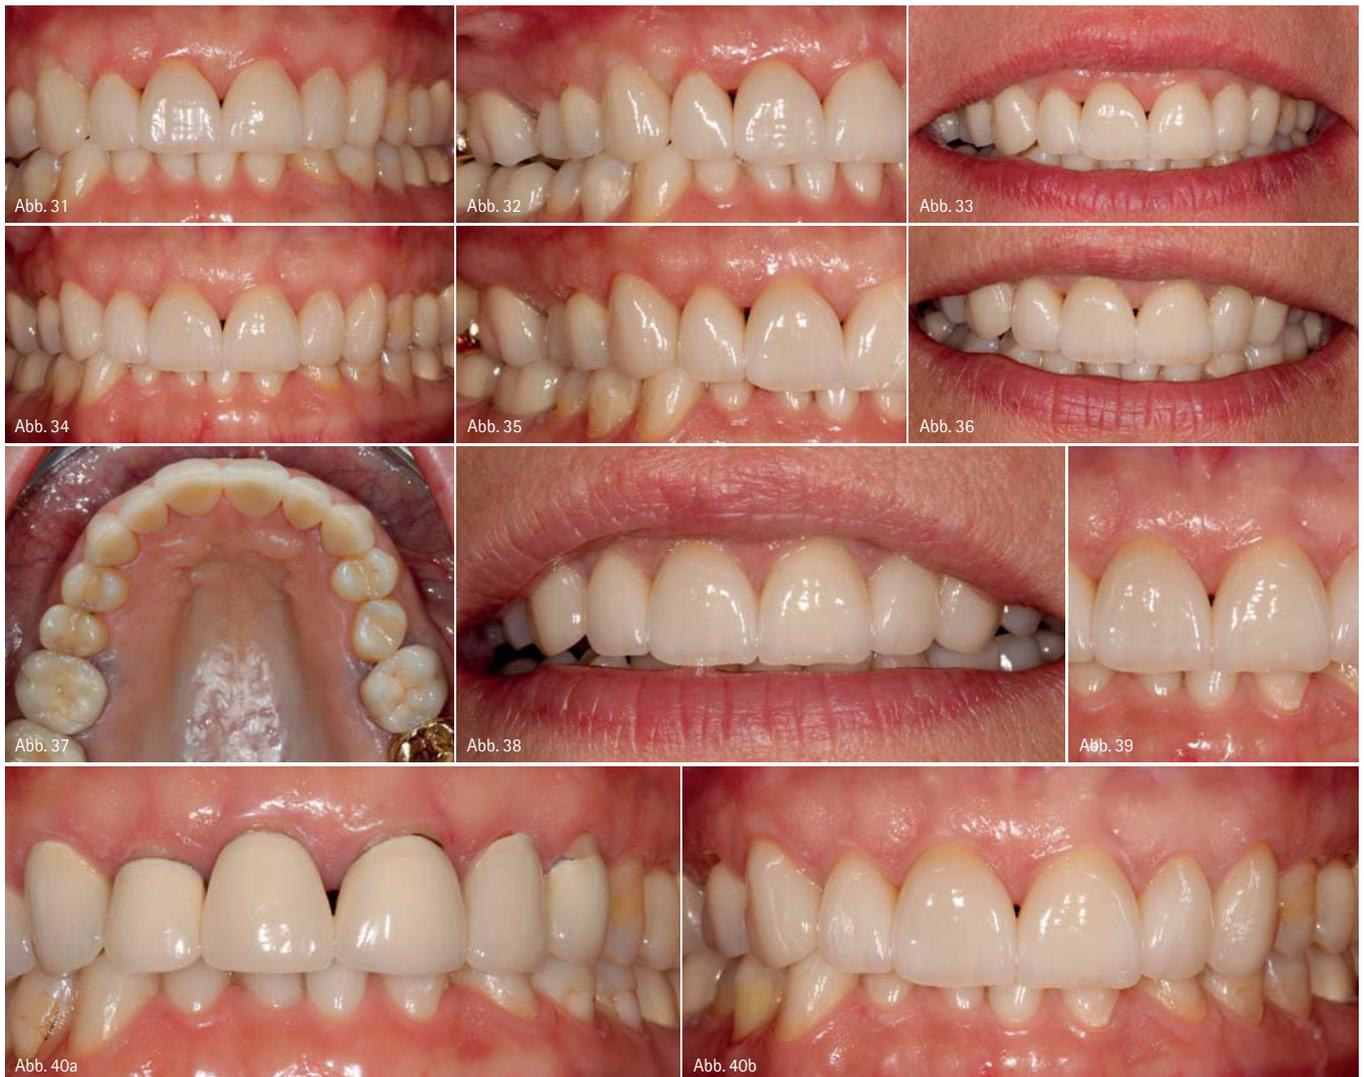
Abb. 31–33: Detailaufnahmen der Papillen direkt nach dem Einsetzen. – Abb. 34–37: Nachkontrolle der Arbeit eine Woche nach Eingliederung. – Abb. 38: Situation etwa fünf Monate nach Eingliederung. – Abb. 39: Nach fünf Monaten in situ entstand nach dem Abblasen mit Druckluft nur noch ein kleines schwarzes Dreieck zwischen den OK-Einsern. – Abb. 40a und b: Vorher-Nachher-Situation im Vergleich.

Flow A2 eingesetzt. Zwischen 11 und 21 sowie 11 und 12 sind noch relativ große schwarze Dreiecke zu sehen (Abb. 31 bis 33). Nach einer Woche erfolgte die Nachkontrolle (Abb. 34 bis 37) und Mitte Oktober nach fünf Monaten Tragedauer eine erneute Begutachtung der Situation. Beim ersten leichten Lächeln zeigte sich eine völlig „entgraute“ Gingivasituation mit perfekten Papillen in allen Bereichen (Abb. 38). Erst nach dem Trockenblasen mit Druckluft zeigte sich noch ein minimales schwarzes Dreieck zwischen 11 und 21 (Abb. 39).

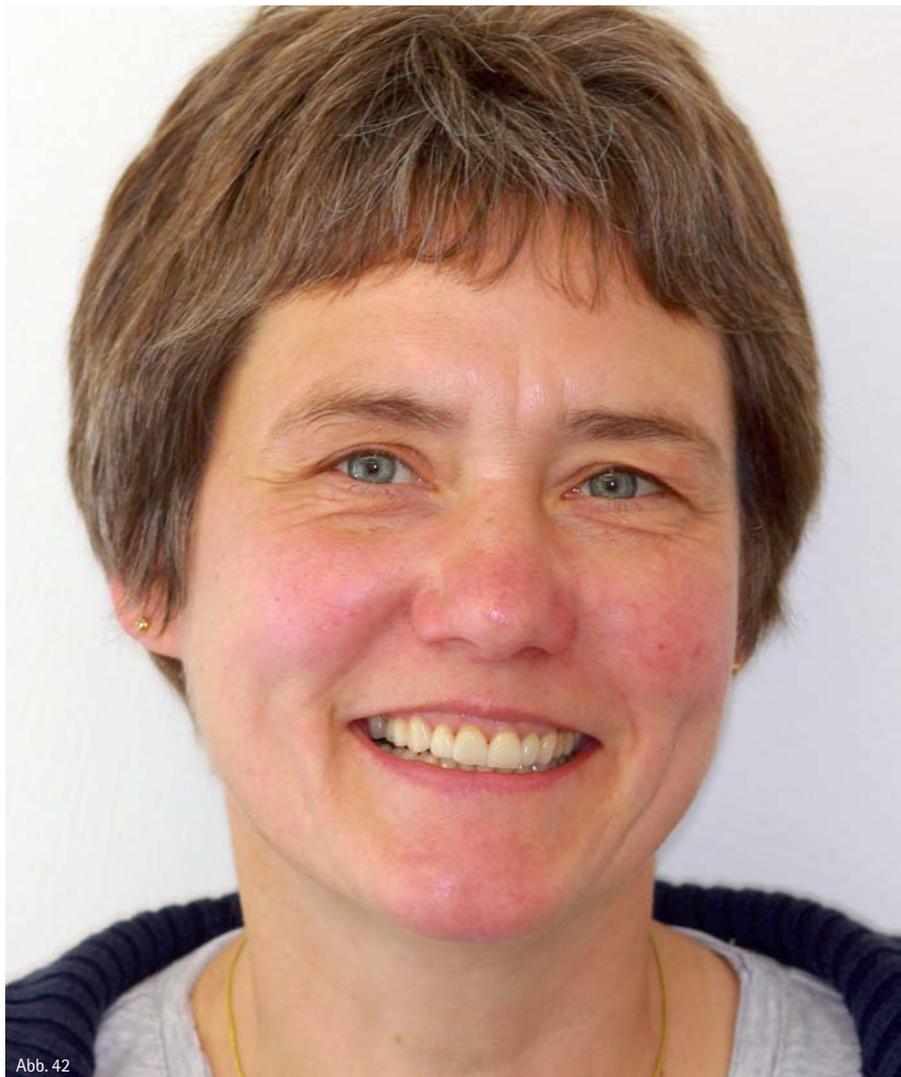
Abb. 42

Abb. 41: Patientin mit der alten Versorgung durch Metallkeramikronen. – Abb. 42: Patientin nach dem Einsetzen der neuen e.max-Kronen. – Abb. 43a und b: Detailaufnahme der etwas freiliegenden Zahnhälse, im oberen Bild ist deutlich die dunkle Verfärbung der Zahnwurzel zu erkennen; in der Abbildung 43b haben die Krone und der Zahnhals absolut dieselbe Farbe und Transparenz, dieses Ergebnis wäre mit Zirkonkronen nicht möglich gewesen, dafür hätte subgingival präpariert werden müssen (WICHTIG! Die Zähne wurden nicht gebleicht!). – Abb. 44a und b: Regeneration der Interdentalpapillen vom Einsetzen der Versorgung (44a) und nach fünfmonatiger Tragedauer (44b). – Abb. 45a und b: Zahnfleischsituation vor Behandlungsbeginn (45a) und fünf Monate nach dem Eingliedern der Kronen (45b).

mit dem Endresultat höchst zufrieden (Abb. 40, 41 und 42). Ihr Wunsch nach einem natürlich und gesund wirkenden Zahnfleischbereich über den Frontzähnen als auch nach natürlich schönen Frontzahnkronen selbst hat sich voll erfüllt. Mit ihrer jetzigen Situation wird es selbst einem Zahnarzt oder Zahntechniker schwerfallen, auf den ersten Blick einen Frontzahnersatz zu erkennen.

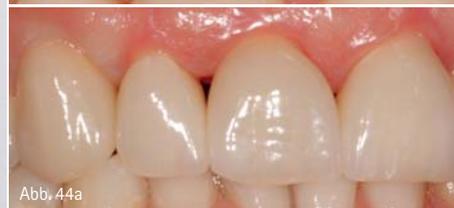
Abb. 44a

inwieweit das Zahnfleisch in der Lage ist, sich zu regenerieren (Abb. 44). Manchmal hat man den Eindruck als würde sich der Gingivasaum bei Metallkeramikronen freiwillig zurückziehen, um sich vor einigen Bestandteilen der verwendeten Legierung in Sicherheit zu bringen. Denn nach dem Einsetzen der e.max-Kronen hat sich dieser fast vollständig regeneriert (Abb. 45).
